Durchstanztragfähigkeit infolge unterschiedlicher Einbauteile aus Blechen

Zusammenstellung der Versuchsergebnisse von Innenstützen Körper A bis T mit h = 25 cm und $\rho = 1,53$ %

Ivonne Scherzer

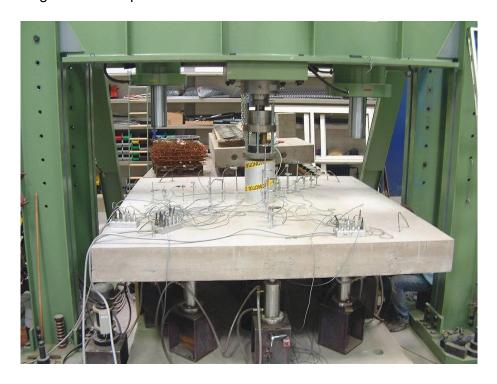
Der Aufbau der Versuchsanlage bedingte den Einbau der Platte mit dem Stützenstummel nach oben zeigend in den Spannfeldrahmen.

Bild 3.1.1: Versuchsaufbau zur Untersuchung von Innenstützen

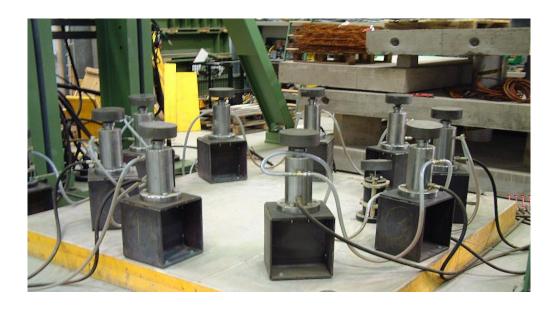
Die neun hydraulischen Einzelzylinder wurden untereinander zu einem Ölkreislauf verbunden. Dadurch wurde gewährleistet, dass stets alle neun Einzellasten gleich groß waren, unabhängig von unplanmäßigen Verschiebungen der Belastungskonstruktion und von unsymmetrischen Verformungen der Versuchsplatte, wie sie durch Rissbildung entstehen.

Bild 3.1.2: Anordnung der hydraulischen Einzelzylinder zur Erzeugung der Belastungen

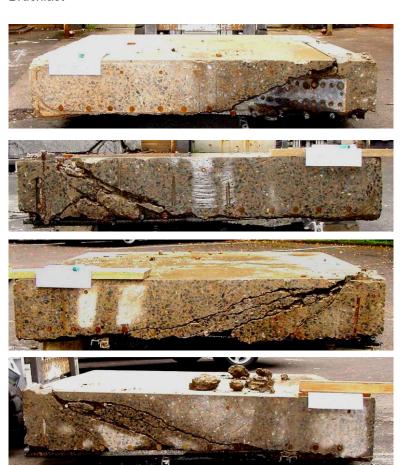
Bild 4.3: Durchstanzkegel Versuchskörper C

Der Durchstanzkegel verläuft in einem Winkel im Mittel von 29,5 $^\circ$

Bei den Versuchskörpern C bis F trat der Bruch schlagartig ein, jedoch ohne deutlich hörbaren Knall. Das Durchstanzversagen trat im Bereich des Einbauteils auf.

Die Versuchskörper B, C und E wurden kreuzweise durch den Stützenmittelpunkt getrennt. Dadurch war deutlich sichtbar, dass der Durchstanzkegel sich ungefähr bei einem Winkel von 27° ausbildete.

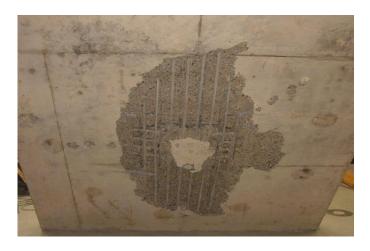
Bild 4.7.1: Risse und Abplatzungen der Betondeckung

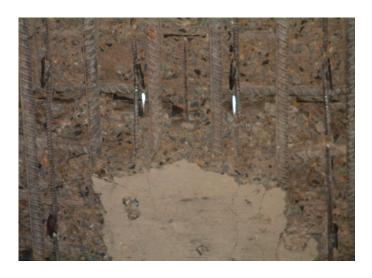
Bild 4.7.2: Deutliche Verformung der Umfassungsbewehrung

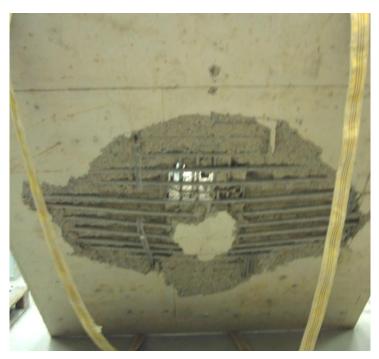
Bild 4.8.1: Durchstanzbereich -kreisförmig ausgebildet-

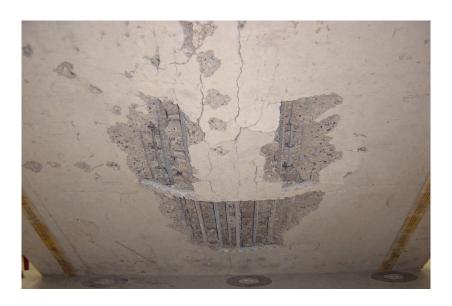
Bild 4.9.1: Durchstanzbereich mit Risse in Richtung der zur Umschnürung der Bewehrung vorgesehenen Einbauteile

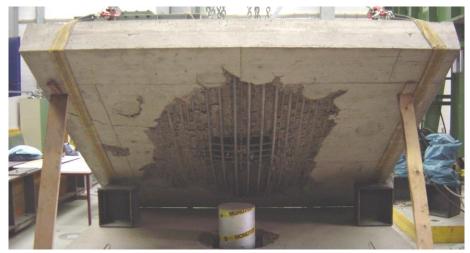
4.10.1: Durchstanzbereich -oval-

Offensichtlich löste sich der Verbund zwischen dem Beton und der Bewehrung. Der Bruchvorgang beider Körper I und J war von hörbarem Abplatzen der Betondeckung und starker Durchbiegungszunahme in Richtung der Umschnürungsbewehrung begleitet. Der typische, runde Durchstanzkegel war in beiden Versuchen nicht zu erkennen. Er bildete sich in ovaler Form aus (Bild 5.2.12).

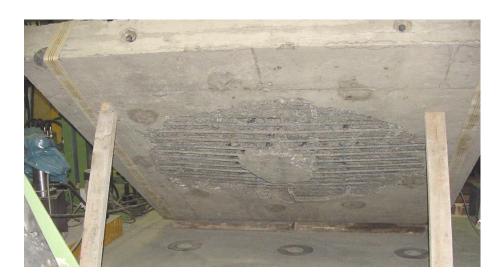
Bild 4.11.1: Durchstanzbereich - 1,5 x d -

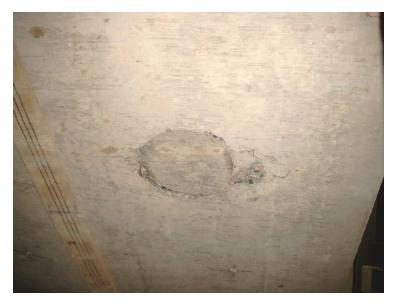
Bild 4.12.1: Versagen im Belastungsbereich

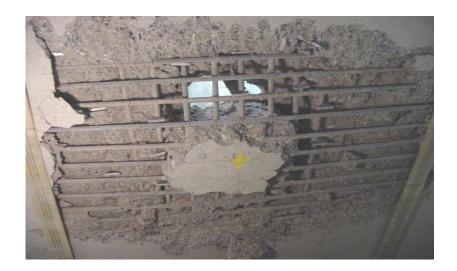
Bild 4.13.1: Bruchbild nach

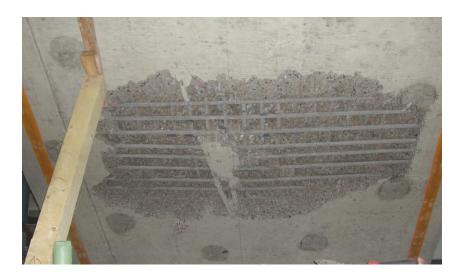
Bild 4.14.1: Bruchbild nach dem Freistemmen

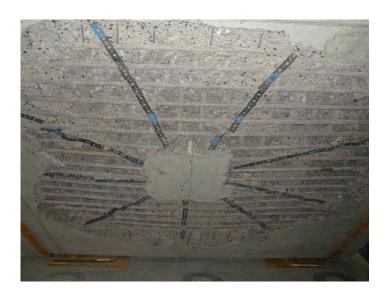
Bild 4.15.1: Durchstanzkegel

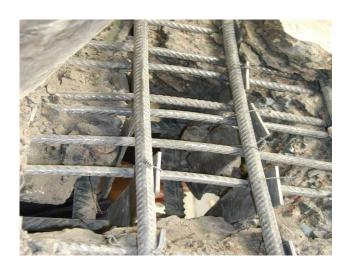
Bild 4.17.1: Einbauteile im Stützenbereich
